2012年7月12日洪水の検証と 今後求められる災害対策

2012年7月16日

立野ダムによらない自然と生活を守る会 代表 中島康

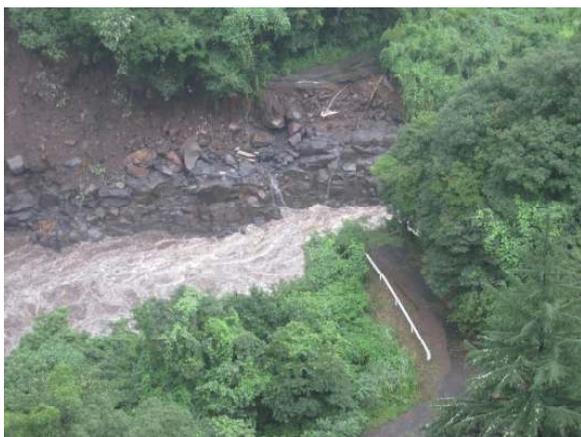
7月14日、白川・黒川合流点のすぐ上流にある明治33年（1900年）につくられた黒川橋が護岸ごと流失していることを確認した。黒川橋のあった峡谷は形状が変化していないと考えられるので、少なくとも黒川流域では6・26洪水を超え、この112年間で最大の出水であったと考えることができる。白川の集水域の形状を考えると、今回の洪水は「過去最大」と言われてきた昭和28年の6・26洪水を上回る可能性がある。

流失した黒川橋 2012年7月14日長陽大橋より撮影

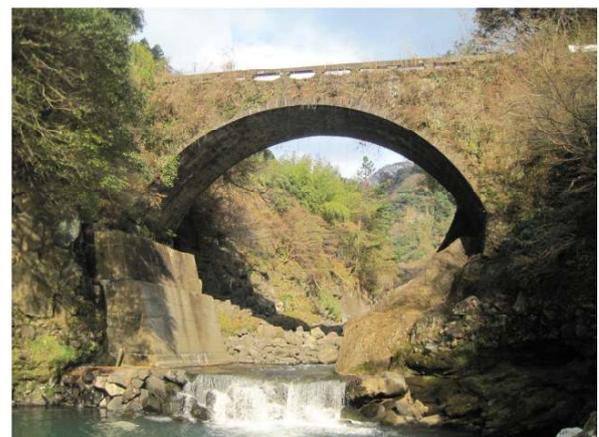
流失前の黒川橋(1900年完成) 2011年12月18日撮影

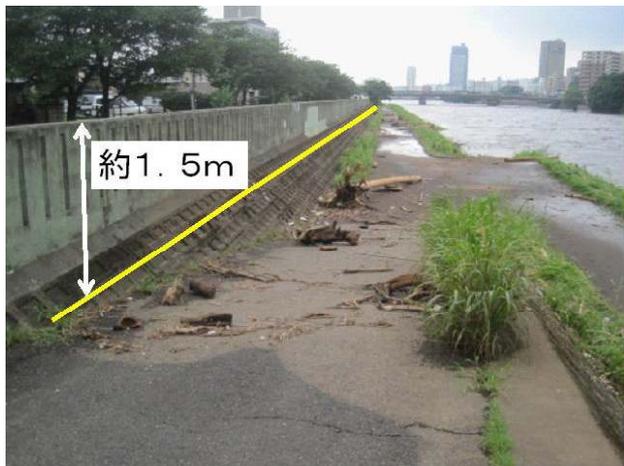
【現況】左岸側（大学病院側）は堤防が完成しているため、堤防の上端から1.5m程度の余裕があった。しかし、この区間の右岸側（下通り側）は高さ2mの堤防が未着手であるため（7ページの図参照）、早朝より土のうが積まれたが、一部で越水し、国道3号も一時通行止めとなった。

左岸(大学病院)側では堤防の上端から1.5m程度の余裕
2012年7月12日撮影

【対策】右岸側堤防が完成すれば、右岸側でも堤防上端から1.5m程度の余裕をもって流せると思われる。

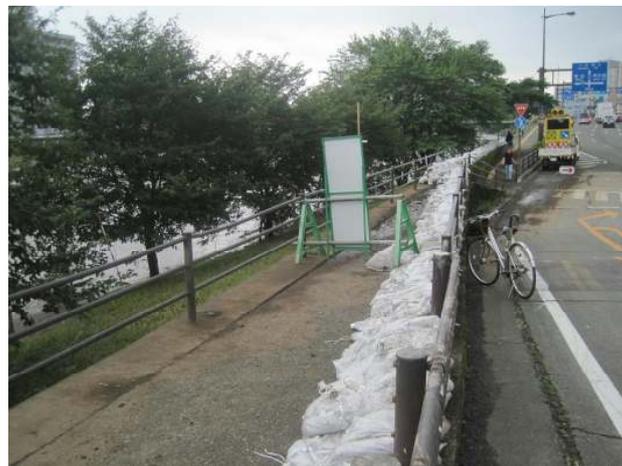
土のうが積まれた右岸側(国道3号)
2012年7月12日撮影

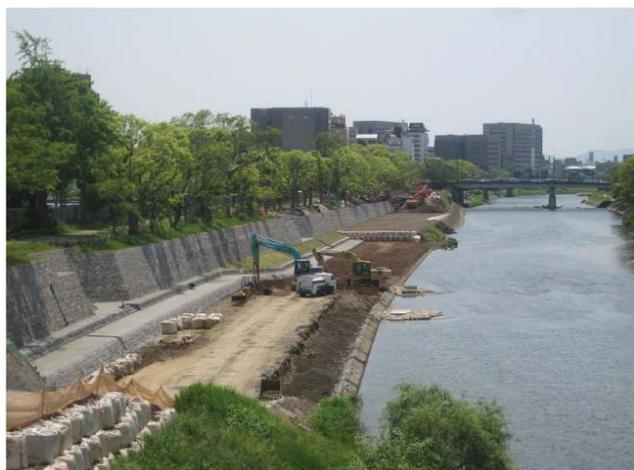
【現況】右岸側(メルパーク側)の堤防は完成しているが、堤防上端から約0.3mの余裕しかなかった。左岸側(白川小学校側)は現在、20mほど川幅を広げる工事が行われているが未完成である。大甲橋周辺の川幅がまだ広がっていない分、洪水水位を押し上げている。

左岸(白川小学校)側の改修工事は未完成
2012年5月12日撮影

【対策】左岸側の改修が完成し、川幅が広くなり、白川の流下能力が増えれば、右岸左岸ともに堤防上端から1.5m程度の余裕をもって流せると思われる。

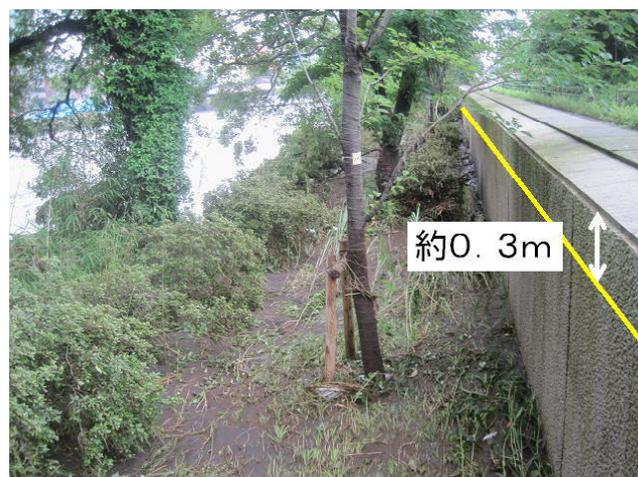
右岸(メルパーク)側では堤防上端から約0.3mまで増水
2012年7月12日撮影

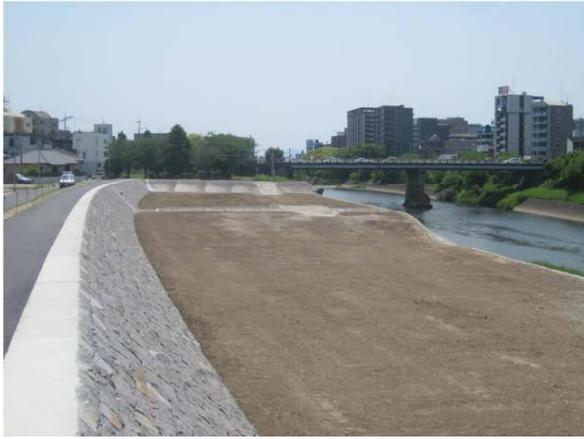
【現況】左岸側(新屋敷側)の改修はほぼ完成しているが、堤防上端から約0.3mの余裕しかなかった。明午橋の架け替えがまだであり、明午橋の左岸側で川幅が狭くなっており、洪水水位を押し上げている。右岸側(藤崎宮側)では、堤防工事が未着手の箇所から越水し、藤崎宮や周辺の住宅が浸水被害を受けている。

未改修の明午橋で左岸側の川幅がぐっと狭まっている
2012年5月12日撮影

【対策】川幅が狭くなっている明午橋の架け替えが急務。明午橋地点で川幅が広がり、右岸側の改修が完成すれば、右岸左岸ともに堤防上端から1.5m程度の余裕をもって流せると思われる。

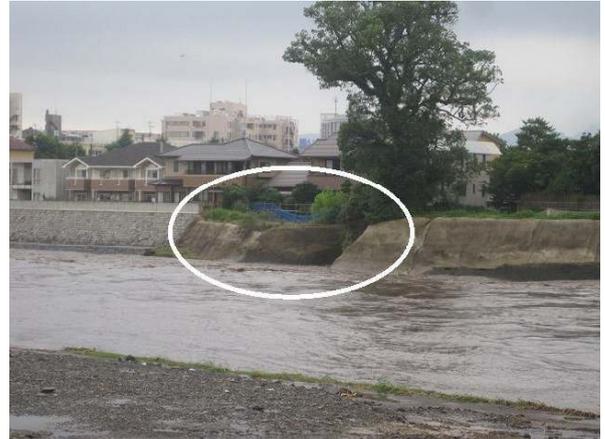
右岸(藤崎宮)側の堤防が切れている箇所から浸水
2012年7月12日撮影

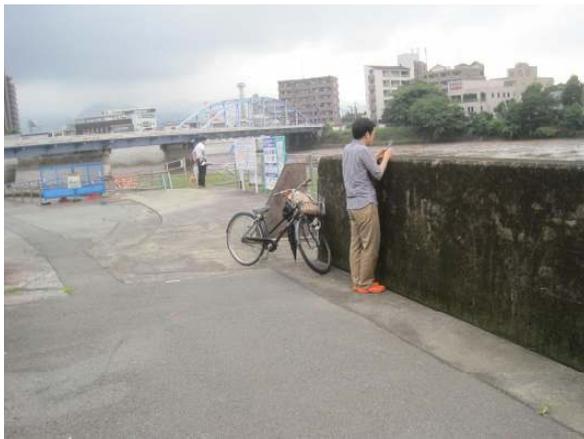
【現況】右岸側（熊本大学側）は堤防が完成しているため、堤防上端から1.5m程度の余裕があった。左岸側は、子飼橋のすぐ上流で堤防が切れており、子飼橋地点ではあと約0.3mで越水していた。この区間の左岸側（江南病院側）は堤防がほぼ完成しており、堤防上端から1.5m程度の余裕があったが、竜神橋のすぐ下流（左岸）で堤防が切れている部分からあふれ、住宅が浸水した。

堤防が切れている子飼橋上流の左岸
2012年7月12日撮影

【対策】川幅が狭くなっている竜神橋の架け替えが急務。竜神橋と子飼橋の架け替えが終わり、堤防がつながれば、右岸左岸ともに堤防上端から1.5m程度の余裕をもって流せると思われる。

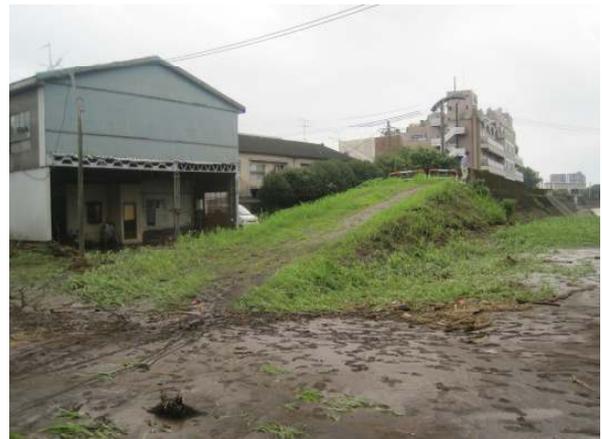
堤防が切れている竜神橋下流の左岸から浸水
2012年7月12日撮影

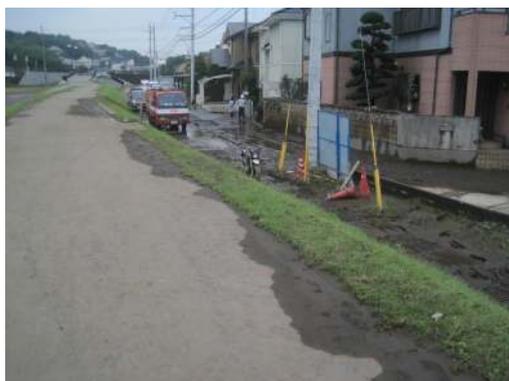
【現況】右岸側（黒髪6丁目）は堤防が未着手。白川は越水し、住宅が浸水し、県道337号（旧国道57号）も通行止めとなった。左岸側（西原校区）では小碓橋のすぐ下流の堤防を越水し、住宅が浸水した。

2012年7月12日撮影 小碓橋のすぐ下流(左岸)では堤防を越水

【対策】川幅が狭くなっている竜神橋の架け替えが急務。またこの区間は、築堤だけでなく、河道に土砂が大量にたまっている渡鹿堰周辺の河道の掘削も必要である。

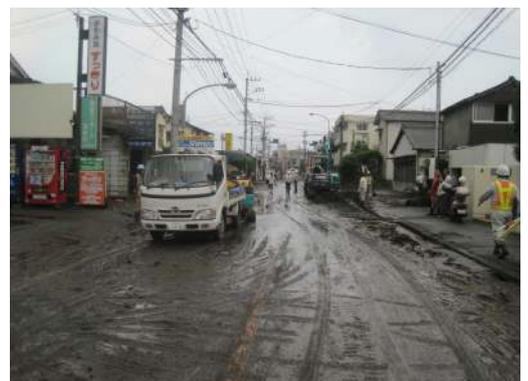
浸水した県道337号(右岸側)

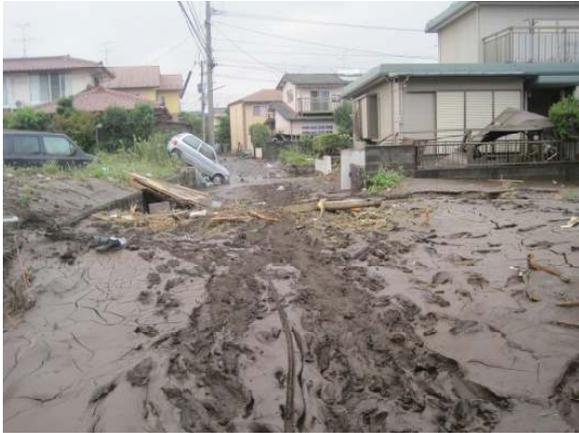
【現況】小碓橋のすぐ上流で白川は越水し、県道337号（旧国道57号）も通行止めとなった。この区間は国の直轄管理区間ではないため、築堤や河床掘削、吉原橋の架け替えがすべて未着手であり、多くの住宅が浸水被害を受けた。

浸水した住宅地(龍田町陣内)
2012年7月12日撮影

【対策】河川整備計画通り、築堤や河床掘削、吉原橋の架け替えを行い、河道の流下能力を高めることが早急に求められる。

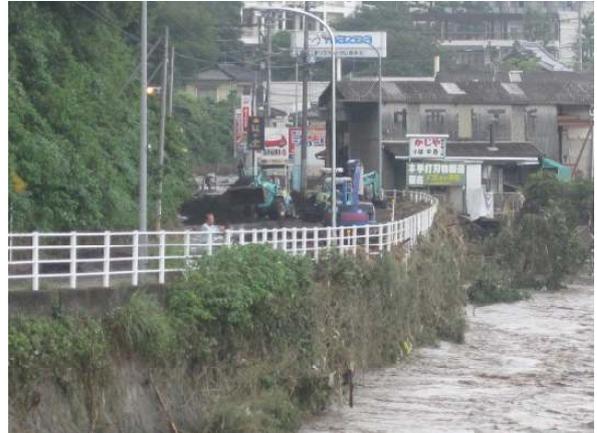
浸水し土砂が大量にたまった県道337号(右岸側)
2012年7月12日撮影

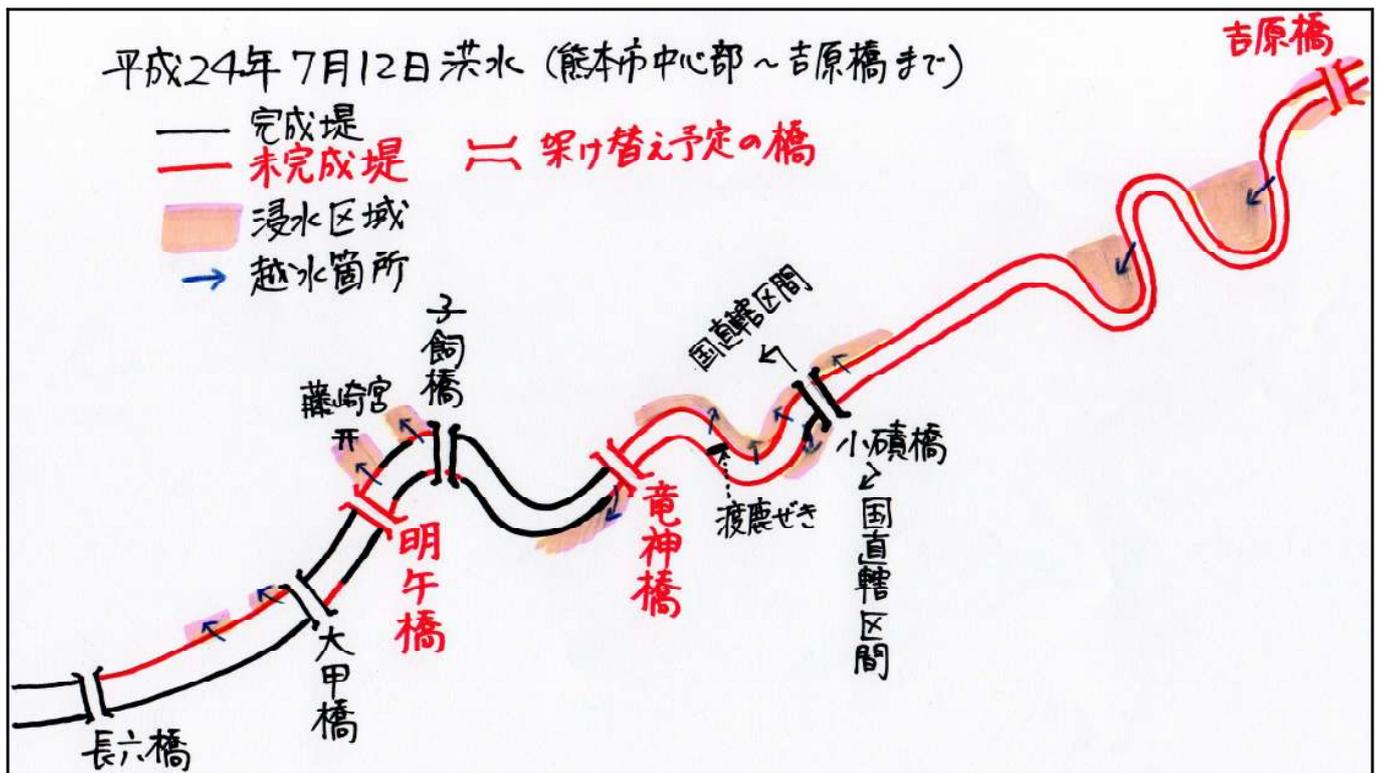
熊本市内(長六橋～吉原橋)の堤防の完成状況と今回の洪水の越水箇所、浸水区域(7月15日までに調査した分)

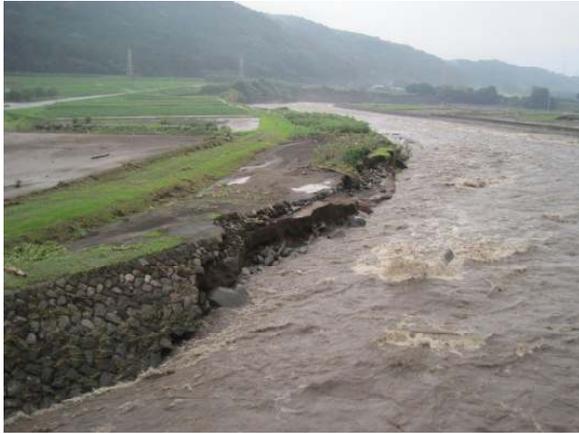
【現況】河川整備計画が未策定の区間である。河道の断面積(川の幅×深さ)が小さいため、多くの箇所ですぐ越水。多くの箇所ですぐ古いコンクリート製の護岸がこわれ、田植えしたばかりの水田も土砂で埋まっている。

古いコンクリート製の護岸がこわれている
2012年7月14日撮影

【対策】まずは被災農地への補償を十分に行う。「河川整備計画」を策定し、河川改修を進める。その際、①堆積した土砂を撤去する②川幅を広げる、の2点を基本に、親水性の高い護岸にする。水田の畦をかさ上げし、保水機能を高める。中流域の水田の保全是、下流域の地下水の保全にもつながる。

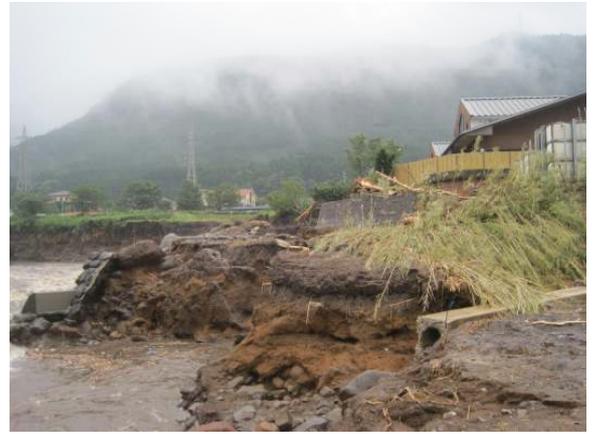
岩戸温泉は露天風呂まで浸水。昭和28年6・26洪水でも生き残った代官橋も左岸側護岸が流失し、通行不能に。河床に今回の洪水で運ばれてきた大量の土砂が堆積している。

岩戸温泉の前の護岸もこわれている
2012年7月14日撮影

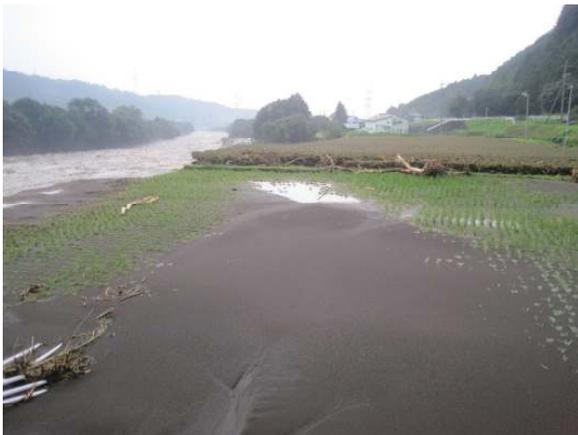
土砂に埋まった水田 2012年7月14日撮影

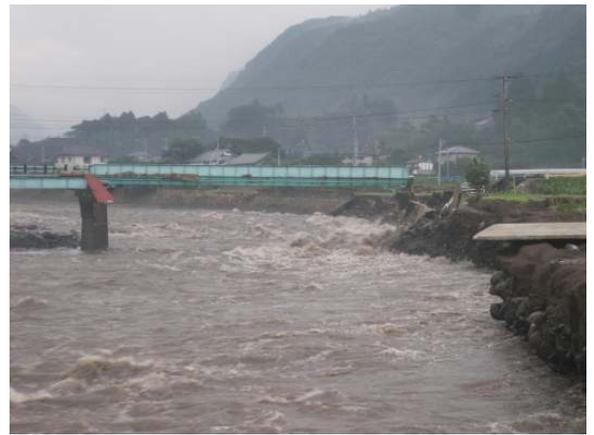
左岸側護岸が流失した代官橋 2012年7月14日撮影

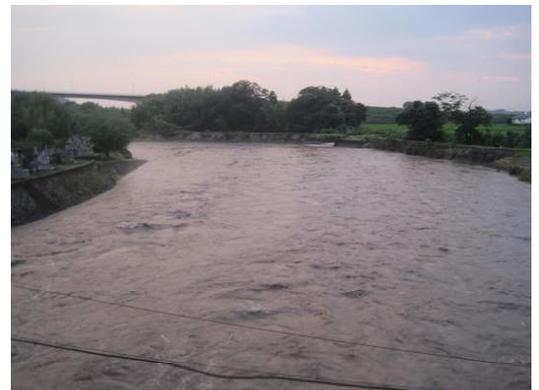
【現況】河川整備計画が未策定の区間である。河道の断面積（川の幅×深さ）が大津町より大きいため、多くの箇所でも越水していたが、護岸が損害を受けた箇所は大津町よりも少ない。河床に、今回の洪水で運ばれてきた大量の土砂が堆積している。

菊陽町の白川の状況 2012年7月14日撮影

【対策】まずは被災農地への補償を十分に行う。「河川整備計画」を策定し、河川改修を進める。その際、①堆積した土砂を撤去する②川幅を広げる、の2点を基本に、親水性の高い護岸にする。水田の畦をかさ上げし、保水機能を高める。中流域の水田の保全是、下流域の地下水の保全にもつながる。

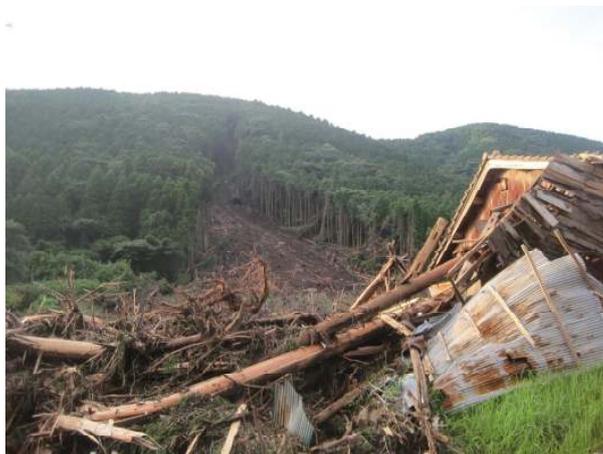
【現況】今回の洪水で、阿蘇市を中心に多くの方々が亡くなられたが、いずれも土砂災害が原因である。土砂災害の現場となった山林の多くは、間伐がなされていない荒れた放置人工林である。スギやヒノキの放置人工林では、一本一本の木が「もやし」のようにひ弱で、木の根が土をつかむ力も弱く、土砂災害を引き起こす一因となっている。

土砂災害現場(南阿蘇村立野) 2012年7月15日撮影

【対策】土砂災害の要因となっている荒れた放置人工林の間伐を進め、山林の保水力を高める。間伐が適正に行われた人工林では、下草や下層木（広葉樹）が茂り、根をはり、植林木も根を深く張って、しっかりと土地をつかむことができる。また、阿蘇の草原の保全を進めることも土砂災害の防止につながる。

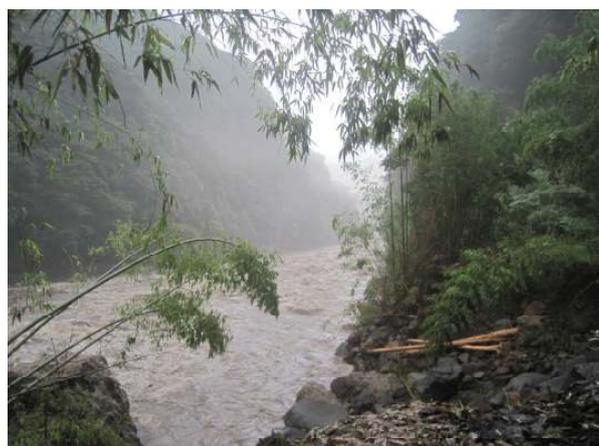
当会では7月14日に、立野ダム予定地周辺の調査を行った。立野ダム本体予定地右岸側の工事用道路が流失。工事用仮橋も流失している。最高水位は10m近かったものと推定される。(立野地点の水位は7月12日8時より18時まで測定不能)

立野ダム本体予定地右岸側の工事用道路が流失

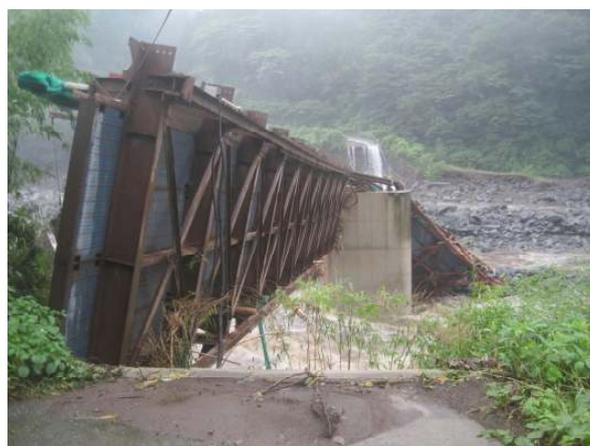
工事用仮橋も流失 2012年7月14日撮影

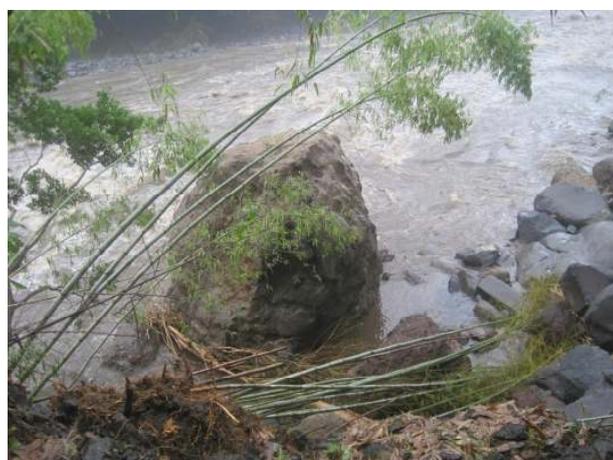
調査時刻(7月14日17時)の立野地点の水位は3.99mであったが、大きな岩が流される音と地響きが絶え間なく続いていた。この増水した状況、大量の土砂や大きな岩が流されていく状況を見ると、一辺が5m、長さ約80mの立野ダムの3つの「穴」は埋まってしまふことが容易に考えられる。

5m以上と思われる大きな岩も河道に 2012年7月14日撮影
